# LAS ATARAZANAS MEDIEVALES DE GIBRALTAR

El propósito de esta comunicación, es presentar un avance de la intervención arqueológica desarrollada en Casemates Square (Gibraltar). Se han documentado los distintos niveles de ocupación de la plaza desde sus inicios hasta la actualidad, siendo el hallazgo más importante el descubrimiento de unas atarazanas medievales. Así mismo, hacemos un breve repaso de la estrategia de investigación empleada, además de un primer estudio de los materiales exhumados durante la intervención.

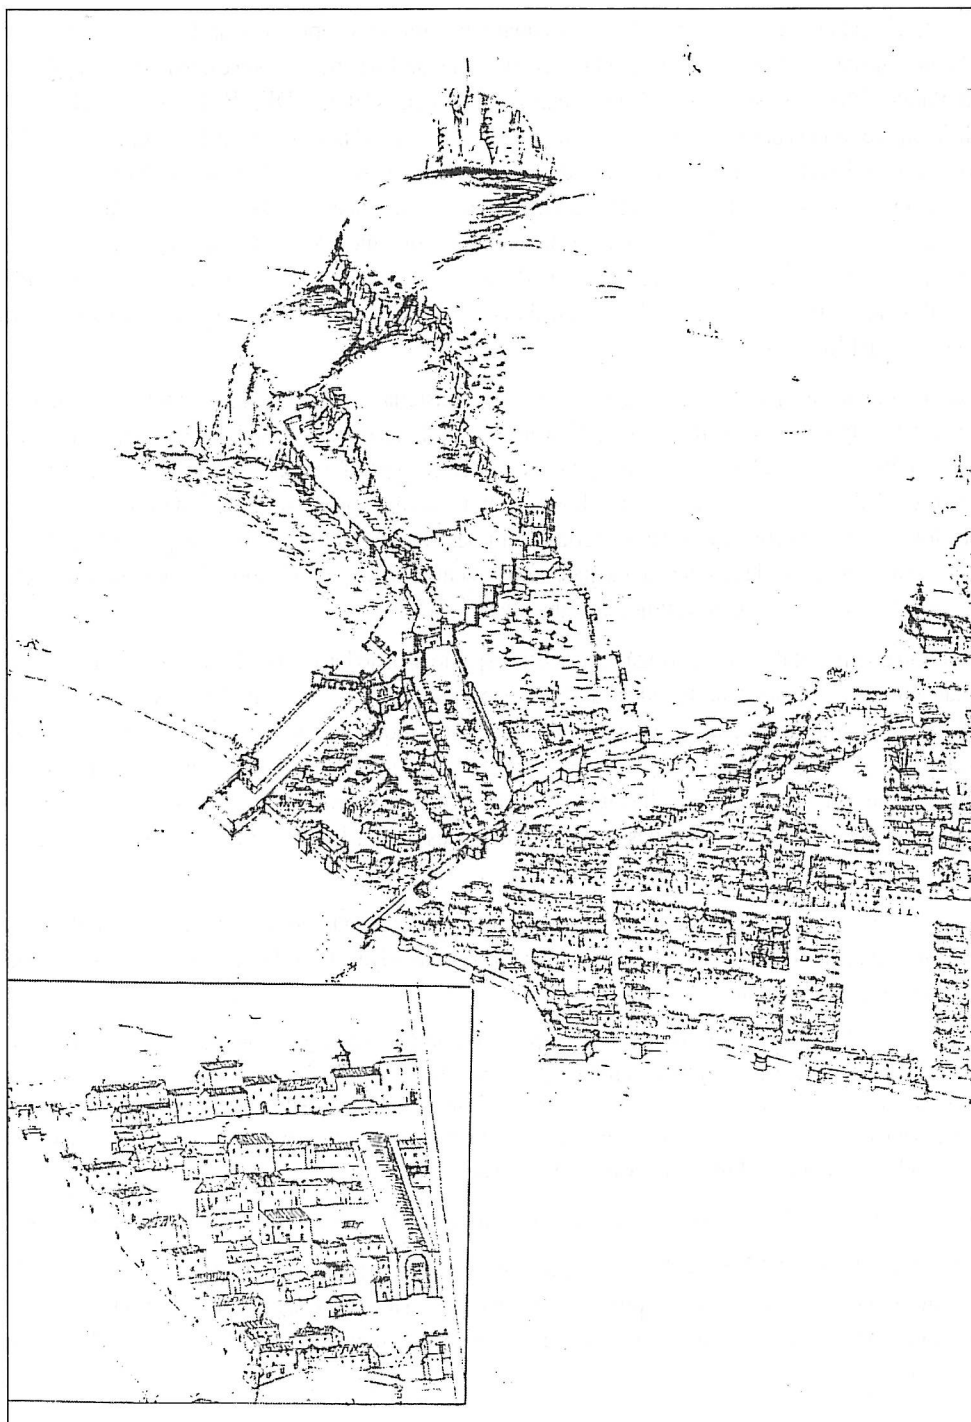
Figura 1. Plano de Bravo de Acuña, fechado en 1627, donde se muestra a la izquierda el barrio de La Barcina, con el edificio principal en el centro, frente a la puerta del mar. En la parte inferior detalle.

Existe un vacío documental sobre la utilización de este espacio urbano hasta el siglo XVI, en el que las fuentes escritas nos lo presentan como un barrio denominado La Barcina en que existían zonas de huertas y regadíos (HDEZ. DEL PORTILLO, Hª de Gibraltar 1610-1622). Así mismo la cartografía que se conoce del lugar desde el siglo XVI-XVII (WYNGAERDE, A. VAN DER. 1567 y BRAVO DE ACUÑA, L. 1627) indicaban la existencia en siglos anteriores de diferentes edificaciones, destacando entre ellas una construcción longitudinal de grandes proporciones que se interpretó como reutilizaciones posteriores de las antiguas atarazanas meriníes (ABELLÁN, *El Cádiz islámico a través de sus textos*. p, 75) (Fig. 1).

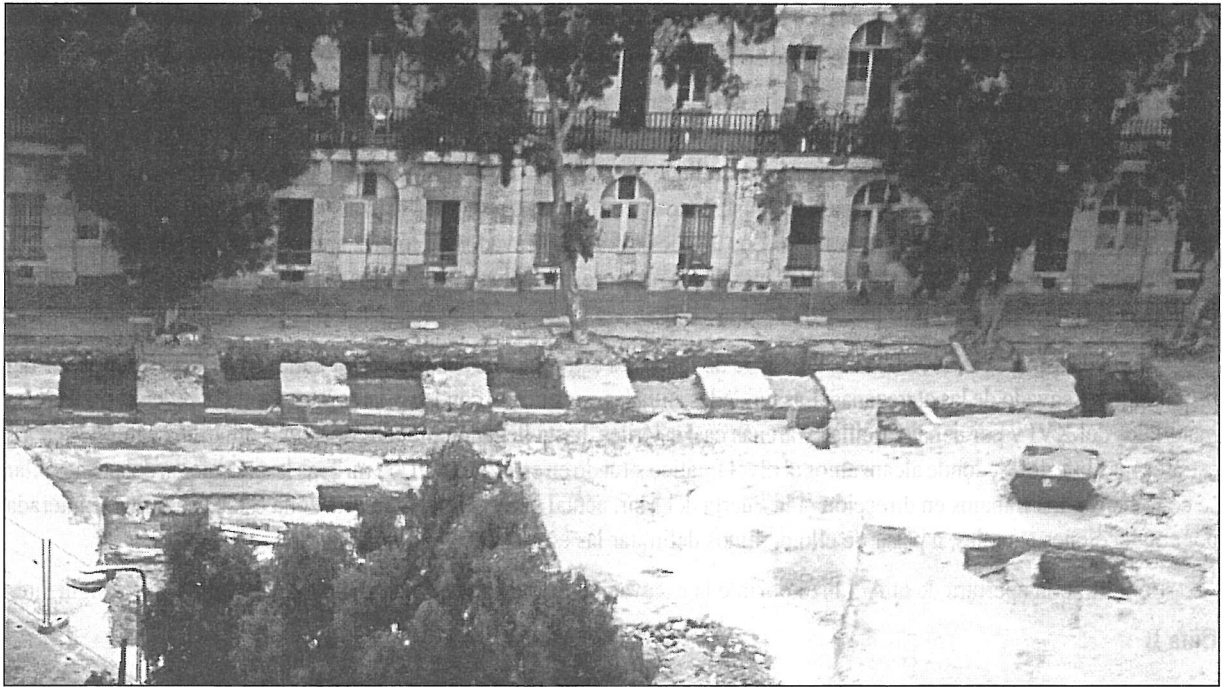
Figura 2. Vista general de las Atarazanas.

En la edificación constatamos una serie alternante de ocho pilares de una longitud media de 1,70 m, contruidos con sillares de piedra arenisca y calcarenitas con verdugadas de ladrillos y mortero; a menor altura, una serie de tongadas de ladrillos y mortero entre cada pilar que tenían 1,90 m de longitud. El final está constituido por una estructura maciza de 6,20 m de longitud y la entrada la compone otra estructura de 4,65 m de longitud. Los pilares, la entrada y el final del edificio, funcionarían como soportes, mientras los paramentos de ladrillos contendrían los vanos que se enmarcaban entre los pilares (Fig.2).

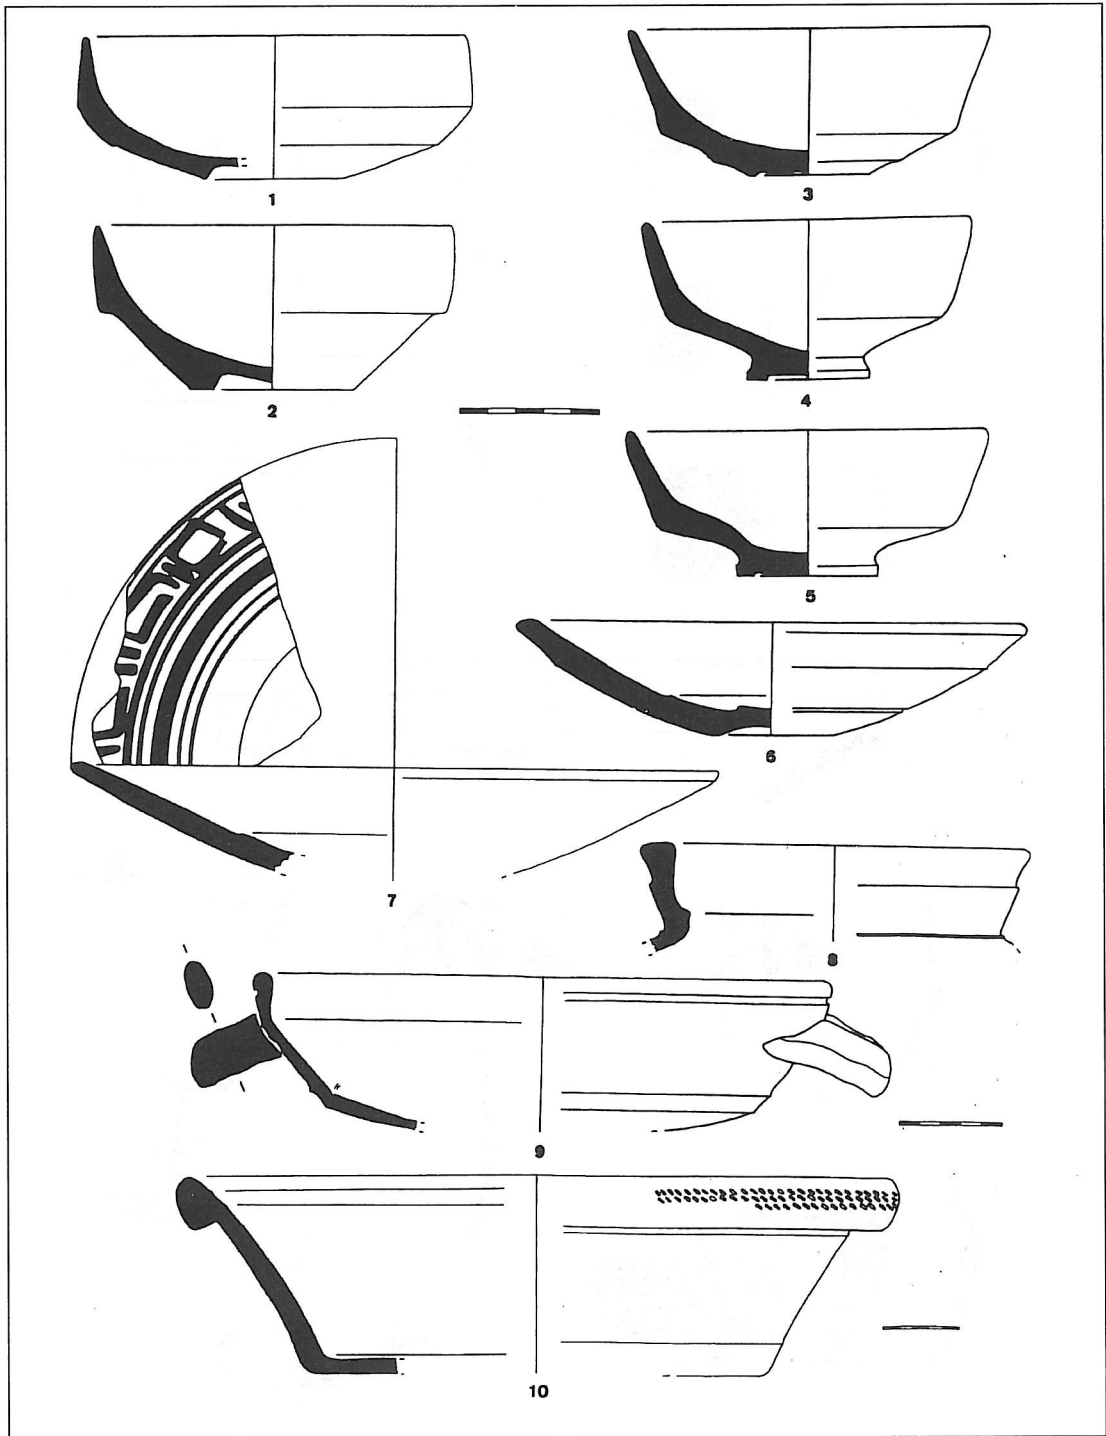
Lámina 2. Cerámica del siglo XVI.

Escudilla: Dentro de estas formas podemos distinguir las escudillas meladas (Lám. 2. 1-2) cuya cronología abarca desde finales del XV a mediados del XVI (DEAGAN, 1987, p. 48); y las realizadas en loza blanca y conocidas como *Columbia Plain*, de la que tenemos ejemplos tanto del primer periodo (finales del XV- primera mitad del XVI) caracterizadas por el perfil en W (Lám. 2. 3.), como de las tardías (segunda mitad del XVI) con un desarrollo del pie anular (Lám. 2. 4-5), siguiendo la evolución cronológica para estas cerámicas dada por Goggin. También contamos con escudillas de orejetas consideradas por algunos autores como bajomedievales.

Dolium: Lo más característico de esta forma es su borde que aparece moldurado para facilitar su tapado y sellado (Lám. 2. 8). Esta forma está presente desde el siglo XV y principios del XVI, cuando sufre un proceso de adaptación formal y es sustituido por las botijas (AMORES; CHISVERT, 1993, pp. 280-281).
